APEX Aircraft Bureau de Navigabilité 1, route de Troyes 21121 DAROIS - France tél. +33 (0)380 35 65 10 Fax +33 (0)380 35 65 15 www.apex-aircraft.com	<h1>BULLETIN SERVICE</h1> <h2>N° 030906</h2>
CAP10B - Voilure - Elargissement de la zone d'inspection	
Remplace : BS 16 toutes révisions.

Modèles	Numéro de série
CAP10B avec longeron de voilure bois uniquement	01-04, 1 à 282 sauf les avions équipés de voilure bois-carbone (modification 000302)

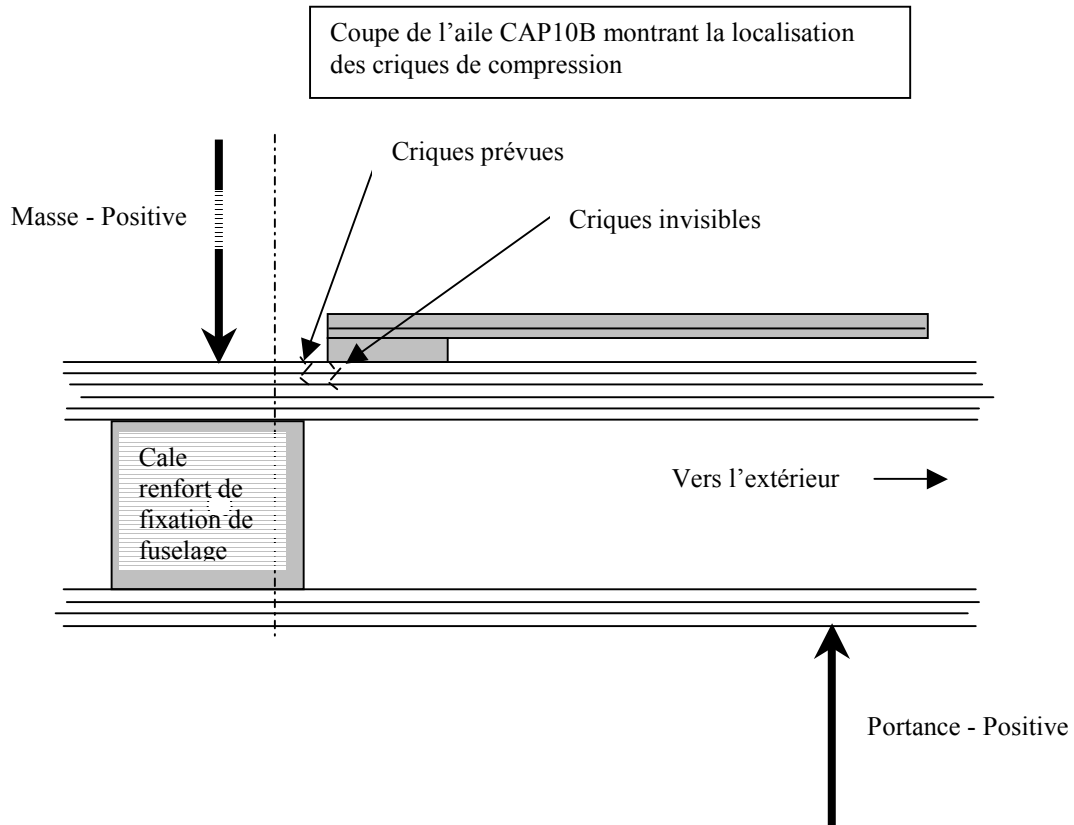
CAS 1 : un accident mortel n'a pas été évité en juin 2003 au Texas. Lors de ce dernier, l'aile s'est rompu au niveau d'une crique préexistante localisée en dehors de la zone d'inspection. La crique, amorcée légèrement hors zone, doit probablement son origine à un travail de menuiserie inadapté lors de l'exécution du BS n°16 en 1992. Lorsque le revêtement et le support de marchepied furent découpés pour découvrir la zone la plus probable de localisation de criques de compression, la défonceuse coupa quelques fibres de la semelle de longeron. Cette entaille de 0,6 mm du longeron, certainement fréquente, ne devient critique qu'en cas de dépassement de facteur de charge lorsque des criques débute. Ces dernières ne sont pas visibles car elles sont localisées à la limite de la zone d'inspection.

Le longeron gauche s'est rompu à la limite de la zone d'inspection, à l'endroit même où une crique de compression avait complètement détérioré la première (supérieure) des cinq lames et progressé dans la deuxième. Il semble que cette crique était antérieure à l'accident.

Au niveau de l'emplanture de l'aile, le longeron droit, qui ne s'était pas rompu, présentait une crique de compression visible. Une crique de compression plus importante était également présente en limite de la zone d'inspection. L'organisme « National Transportation Safety Board » USA a archivé des images qui sont disponibles sur le site <http://www.apex-aircraft.com/cap10bspars> .

Ce cas impose l'agrandissement de 10 mm de la zone d'inspection de la nervure 1 sur toutes les ailes à longeron bois de CAP10B.

Au niveau de la nervure 1, agrandir la largeur de la zone d'inspection de 10 mm.

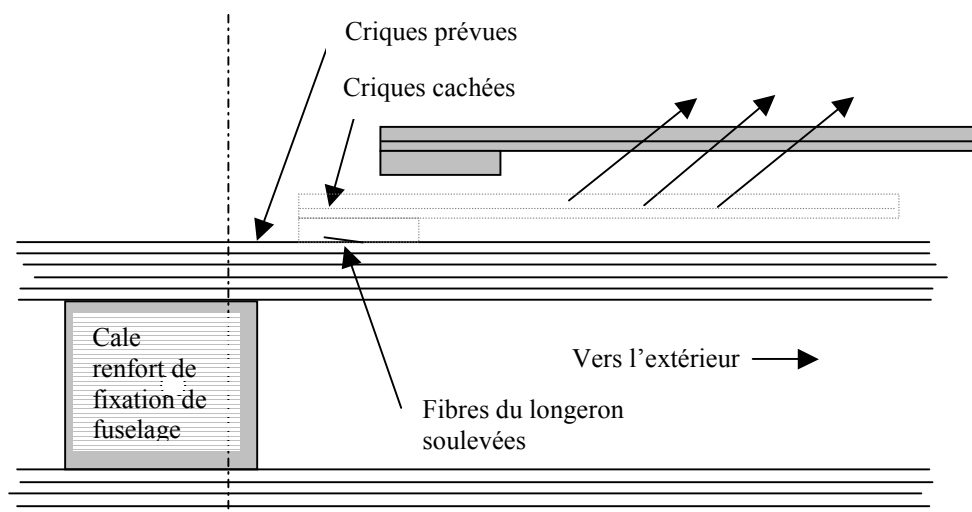
Des délaminages peu profonds ont été trouvés récemment dans la semelle supérieure de longeron entre les nervures 1 et 2 sur deux autres CAP10B. Sur le premier, le délaminage a été mis en évidence lors du décollement de la partie avant du renfort de marchepied coté fuselage. De façon plus significative, sur le deuxième avion, aucun symptôme de délaminage n'était apparent avant d'accéder au longeron. Bien que ces avions aient été inspectés auparavant en raison de dépassements des limitations, aucun enregistrement des facteurs de charge et des poids n'avait été effectué. Dans les deux cas, la profondeur des délaminages était inférieure à 5 mm.

Il n'est pas certain que ces délaminages soient le résultat de contrainte en traction due à facteurs de charge négatifs élevés, mais cela est très probable.

Ce cas amène à enlever le revêtement de tous les longerons bois ayant subi des surcharges.

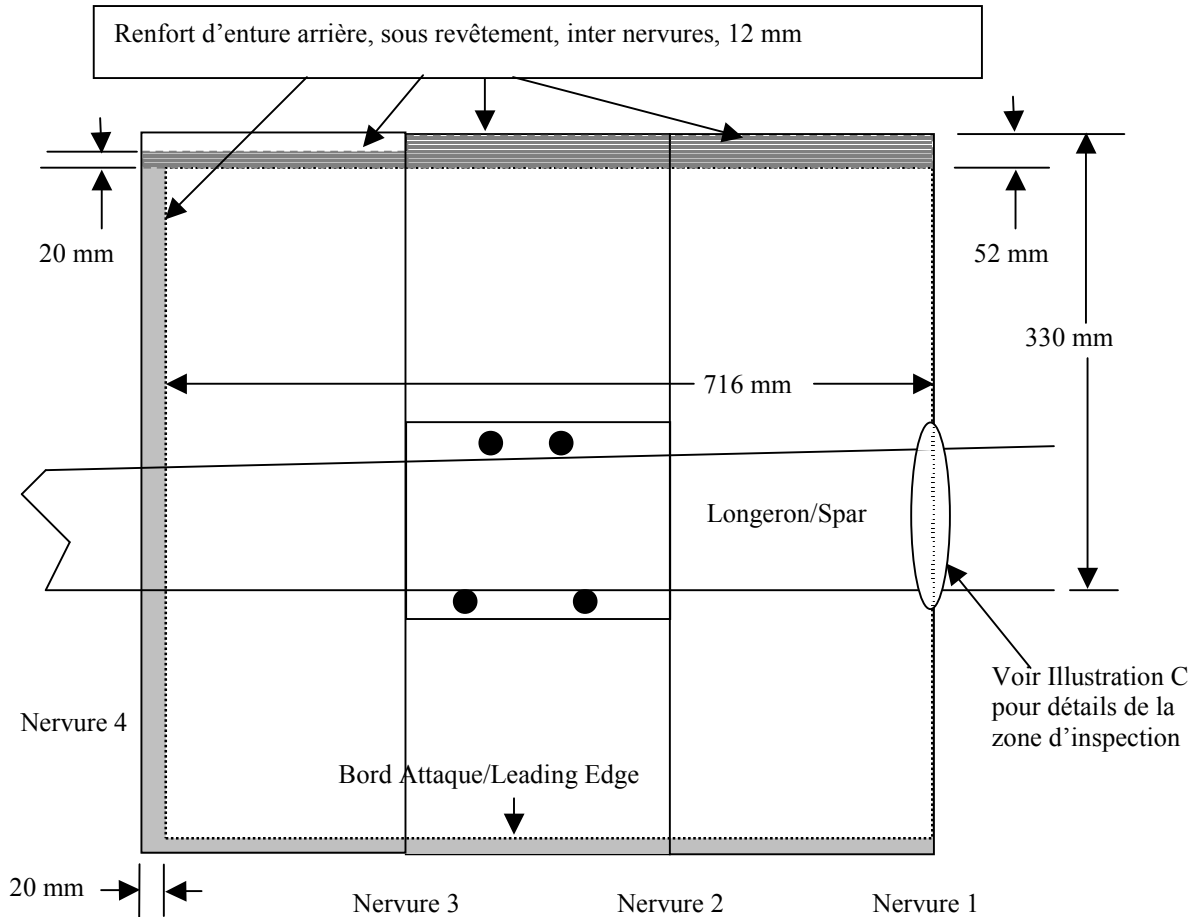
Illustration B :

Dimension minimum de l'ouverture à pratiquer pour l'inspection de semelle de longeron. Une extension de l'ouverture jusqu'au longeron auxiliaire permet d'éviter une enture longue et d'inspecter le longeron arrière.

- d) Remettre en place le revêtement sur les ouvertures pratiquées, voir illustrations B et C et AC 43.13-1 § 1-47. Remarquez le chanfrein et la plus grande surface de longeron à jour au niveau de la nervure 1.
