APEX Aircraft Bureau de Navigabilité 1, route de Troyes 21121 DAROIS - France tél. +33 (0)380 35 65 10 Fax +33 (0)380 35 65 15 www.apex-aircraft.com	<h1>BULLETIN SERVICE</h1> <h2>N° 030906</h2>
CAP10B - Voilure - Elargissement de la zone d'inspection	
Remplace : BS 16 toutes révisions.

Modèles	Numéro de série
CAP10B avec longeron de voilure bois uniquement	01-04, 1 à 282 sauf les avions équipés de voilure bois-carbone (modification 000302)

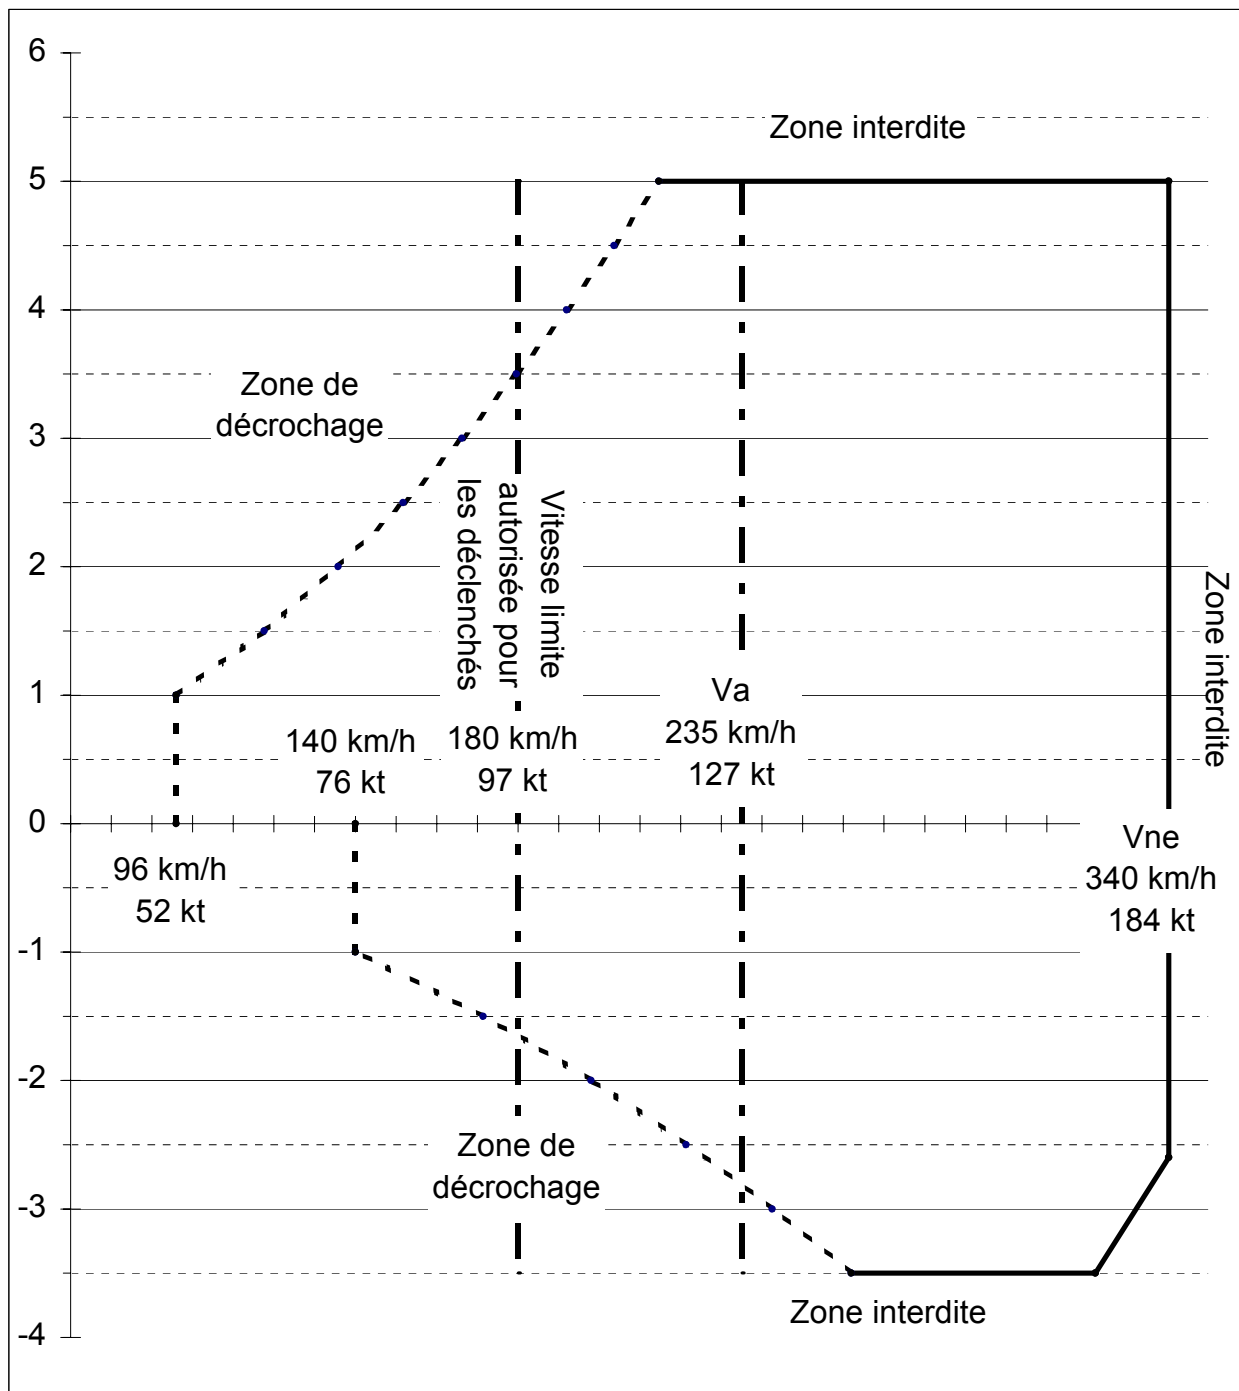
DIAGRAMME VITESSE / FACTEUR DE CHARGE
DE L'AVION CAP10B

Le CAP 10B est certifié à la masse de 760 kg en catégorie acrobatique. Contrairement à une idée assez répandue, lorsqu'un pilote vole seul à bord, donc à une masse inférieure à la masse maximale, les limites du domaine doivent être respectées. En effet, seul le longeron de voilure supporte des efforts réduits alors que le reste de la structure (fuselage, bâti-moteur, caisson de torsion de la voilure...) supporte des efforts, proportionnels aux accélérations, indépendants de la masse totale de l'avion.

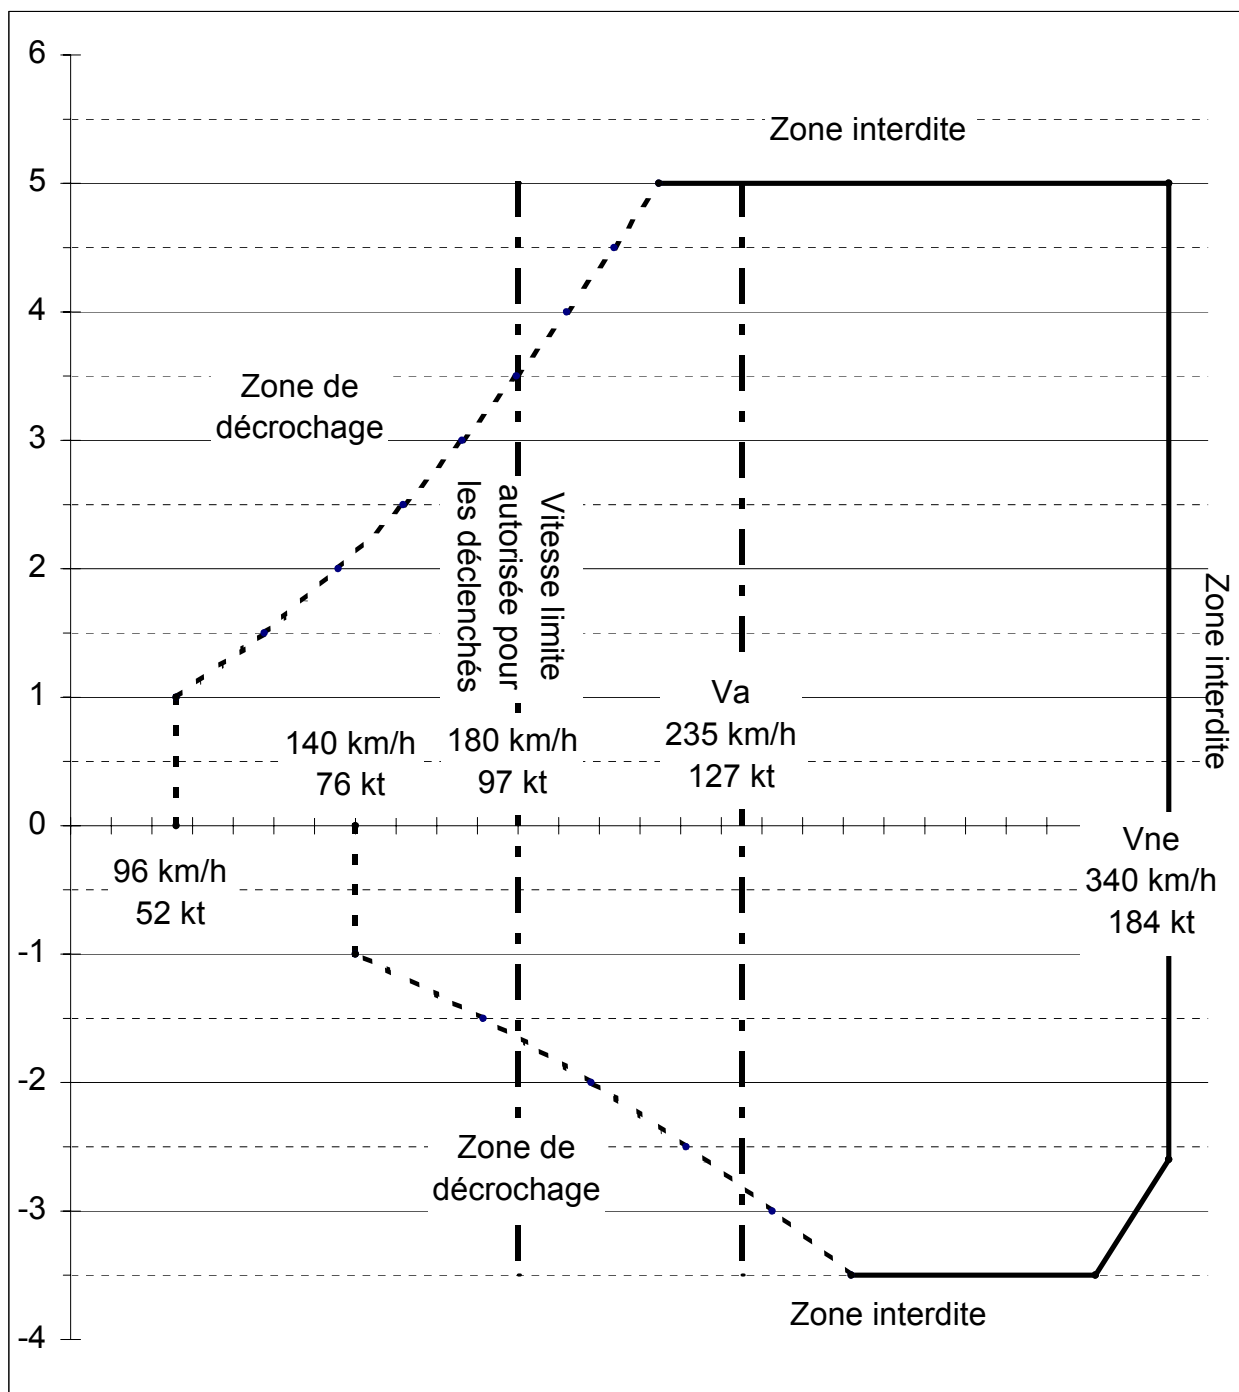
DIAGRAMME VITESSE / FACTEUR DE CHARGE
DE L'AVION CAP10B

Le CAP 10B est certifié à la masse de 760 kg en catégorie acrobatique. Contrairement à une idée assez répandue, lorsqu'un pilote vole seul à bord, donc à une masse inférieure à la masse maximale, les limites du domaine doivent être respectées. En effet, seul le longeron de voilure supporte des efforts réduits alors que le reste de la structure (fuselage, bâti-moteur, caisson de torsion de la voilure...) supporte des efforts, proportionnels aux accélérations, indépendants de la masse totale de l'avion.
